NDI

DIAGNOSTICS IMMOBILIERS

Objet : Envoi des résultats des diagnostics immobiliers

Résumé de l'expertise n° 24-0133-REDEL

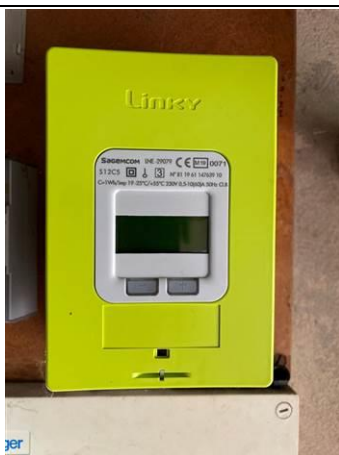
Photo du Compteur électrique

<p>Photo PhEle001 Libellé de l'anomalie : B3.3.6 a1 Au moins un socle de prise de courant ne comporte pas de broche de terre. Remarques : (Sous-Sol - Cave 1)</p>
 	<p>Photo PhEle002 Libellé de l'anomalie : B3.3.6 a3 Au moins un circuit (n'alimentant pas des socles de prises de courant) n'est pas relié à la terre. Remarques : (Sous-Sol - Cave 1)</p>
 	<p>Photo PhEle003 Libellé de l'anomalie : B7.3 c2 Au moins un conducteur nu et/ou au moins une partie accessible est alimenté sous une tension supérieure à 25 V a.c. ou supérieure ou égale 60 V d.c. ou est alimenté par une source autre que TBTS. Remarques : Présence de parties actives accessibles alimentés par une tension >25 VAC (Courant Alternatif), ou >60 VDC (Courant Continu) ou non TBTS (Très Basse Tension de Sécurité) ; Faire intervenir un électricien qualifié afin de supprimer le(s) risque(s) de contact avec les parties actives (Sous-Sol - Cave 1)</p>

<p>Photo PhEle004 Libellé de l'anomalie : B8.3 b L'installation comporte au moins un matériel électrique inadapté à l'usage. Remarques : Présence de matériel électrique inadapté à l'usage (Prise allemande) ; Faire intervenir un électricien qualifié afin de remplacer les matériels inadaptés par du matériel autorisé (Toutes pièces de la partie habitation)</p>
 	<p>Photo PhEle005 Libellé de l'information complémentaire : B11 b2 Au moins un socle de prise de courant n'est pas de type à obturateur Remarques : Présence de socles de prises non équipés d'obturateur ; Faire intervenir un électricien qualifié afin de remplacer les socles de prises non équipés d'obturateur par des socles de prises à obturateur (Sous-Sol - Cave 1)</p>

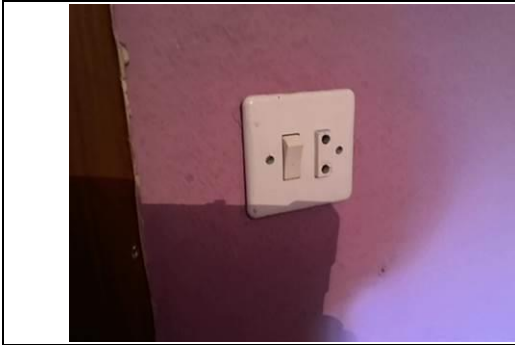
Photo PhEle006

Libellé de l'information complémentaire : B11 c2 Au moins un socle de prise de courant ne possède pas un puits de 15 mm.

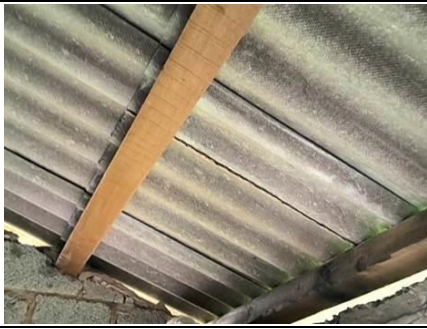
Photo n° PhA002
 Localisation : Rez de jardin - Abri extérieur; Parties extérieures
 Ouvrage : 1 - Couvertures, Toitures, Terrasses et étanchéités - Plaques ondulées et planes
 Partie d'ouvrage : Plaques en fibres-ciment (y compris plaques « sous tuiles »)
 Description : Plaques ondulées fibro-ciment
 Localisation sur croquis : 24-0133-REDEL/M002

Localisation	Identifiant + Description	Conclusion (justification)	Etat de conservation** et préconisations*	Photo
Rez de jardin - Abri extérieur; Parties extérieures	Identifiant: 24-0133-REDEL/M002 Description: Plaques ondulées fibro-ciment Liste selon annexe.13-9 du CSP: B	Présence d'amiante (sur jugement de l'opérateur)	Matériau dégradé (étendue ponctuelle) Résultat AC1** Préconisation : Il est recommandé de réaliser une action corrective de premier niveau.	
	Identifiant: 24-0133-REDEL/M003 Description: Plaques ondulées fibro-ciment Liste selon annexe.13-9 du CSP: B	Présence d'amiante (sur jugement de l'opérateur)	Matériau dégradé (étendue ponctuelle) Résultat AC1** Préconisation : Il est recommandé de réaliser une action corrective de premier niveau.

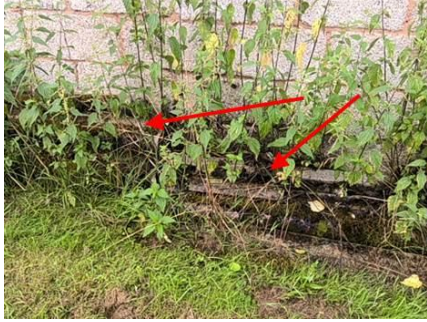
Photo n° PhA003
 Localisation : Rez de jardin - Abri extérieur; Parties extérieures
 Ouvrage : 1 - Couvertures, Toitures, Terrasses et étanchéités - Plaques ondulées et planes
 Partie d'ouvrage : Plaques en fibres-ciment (y compris plaques « sous tuiles »)
 Description : Plaques ondulées fibro-ciment
 Localisation sur croquis : 24-0133-REDEL/M003

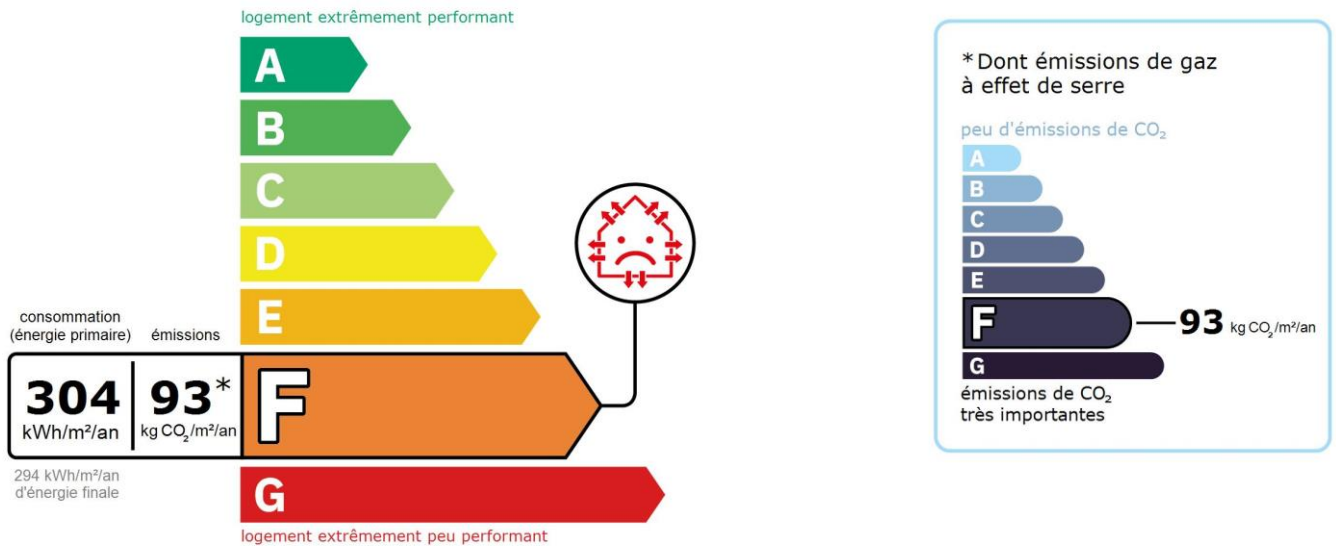
Performance énergétique et climatique actuelle du logement

Vous trouverez dans cette partie les informations de diagnostic de votre logement. Il est possible qu'elles diffèrent légèrement de celles mentionnées dans votre DPE (Diagnostic de Performance Énergétique), car les données utilisées pour le calcul peuvent ne pas être exactement les mêmes.
Référence ADEME du DPE : 2457E2435456S

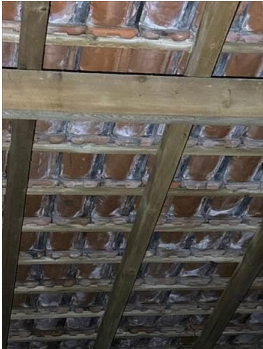
Pathologie: Toiture ancienne avec une charpente bois traditionnelle à faire vérifier. Les tuiles sont poreuses et gélives.	Riques : Infiltrations d'eau. Faire appel à un professionnel qualifié, afin de vérifier s'il est nécessaire de changer la couverture entière ou s'il existe des solutions alternatives (Imperméabilisation, remplacement des tuiles abimées....)

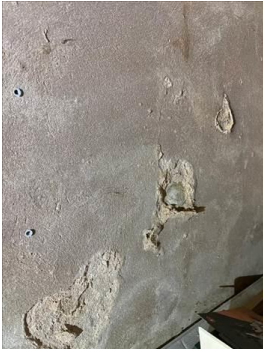
Pathologies: Traces d'humidité faisant apparaître des traces de type SALPETRE (Dépôt Blanchâtre sur les murs au niveau du Sous-sol).	Les causes peuvent être : Infiltrations latérales, remontées capillaires, défauts d'isolation, fuites d'eau, mauvaise ventilation. Faire appel à un spécialiste pour analyser et corriger l'humidité persistante avant de prévoir les travaux
